## ОБРАЩЕНИЕ СОПРЕДСЕДАТЕЛЕЙ

## МЕЖДУНАРОДНОЕ РАССЛЕДОВАНИЕ ОБНАРУЖЕНИЯ НЕСКОЛЬКИХ ВЫСОКОАКТИВНЫХ ЗАКРЫТЫХ ИСТОЧНИКОВ СО-60 ВНЕ РЕГУЛИРУЮЩЕГО КОНТРОЛЯ

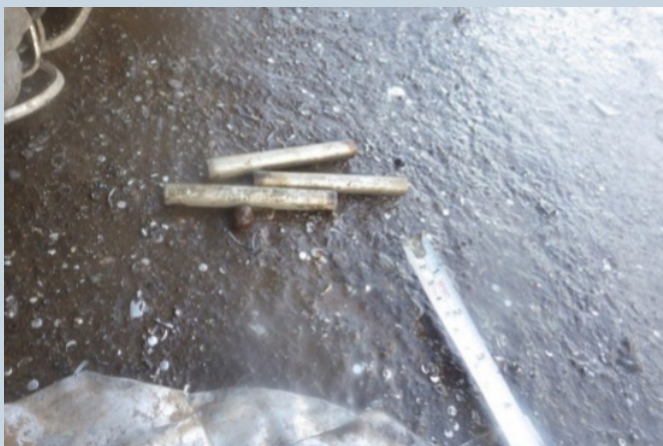
**Рис. 2.** Источник Co-60, обнаруженный в Нидерландах. Фотография: ANVS.

содержала неверную информацию. (Особо следует отметить, что груз был задекларирован как не содержащий радиоактивных материалов.) Все три инцидента рассматривались как несанкционированные перевозки радиоактивных материалов, маршрут которых начался за пределами Нидерландов. Подозрений в незаконном обороте или злонамеренном использовании не было. Государственный прокурор пришел к выводу, что на территории Нидерландов уголовного преступления совершено не было (см. рис. 2 и 3).

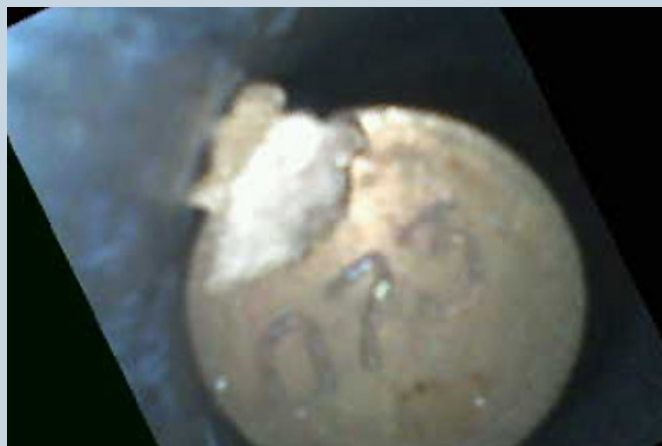
**Рис. 3.** Источник Co-60, обнаруженный в Нидерландах: номер в торцевой части. Фотография: ANVS.

ANVS проанализировало геометрию источника и номера на источниках, указывающие на геометрию облучателя. Типичный облучатель может содержать от 50 до 200 подобных трубок с источниками. Довольно низкий уровень активности каждого источника вероятно указывает на то, что им несколько десятков лет, поскольку новые источники обычно имеют более высокий уровень активности.<sup>2</sup> Имеются опасения, что другие источники того же происхождения могут попасть на предприятия по вторичной переработке металлов в будущем.

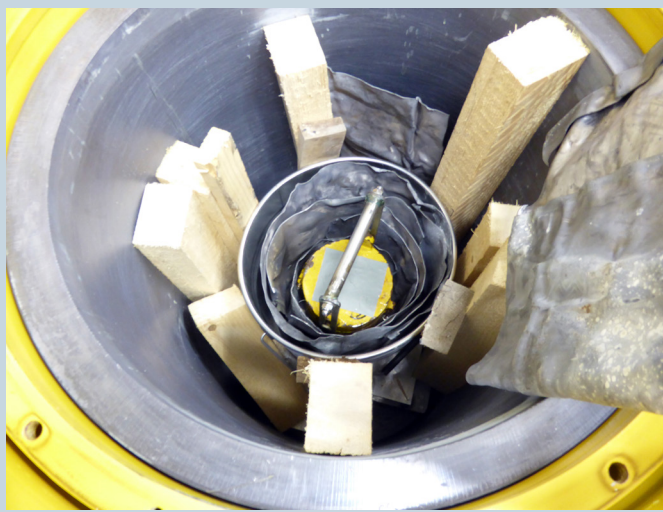
**Рис. 4 и 5.** Использование контейнера типа А для перевозки источника Co-60, обнаруженного в Гамбурге

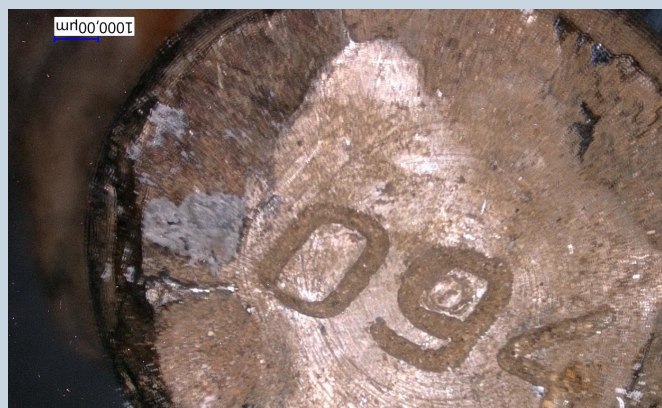
Рис. 7. Источник Co-60, обнаруженный в Гамбурге: номер в торцевой части. Фотография: BFS.

Капсула (см. рис. 6–8) состоит из материала, заключенного в двойную оболочку, активностью примерно 19 ГБк Co-60 по состоянию на декабрь 2021 года. Она содержит три внутренних капсулы, которые, по всей видимости, изначально фиксировались разделителями. Анализ, выполненный методом энергодисперсионной рентгеновской спектроскопии (EDX), позволил определить, что внешняя капсула состоит из материала стандартного типа («сталь V2A»). Некоторые характеристики капсулы имели особенности:
